# 新潟中越地震後のブロック構造物の現況調査 (ビーハイブ・ポトロアーA形)

## 報 告 書

平成16年12月

技研興業株式会社

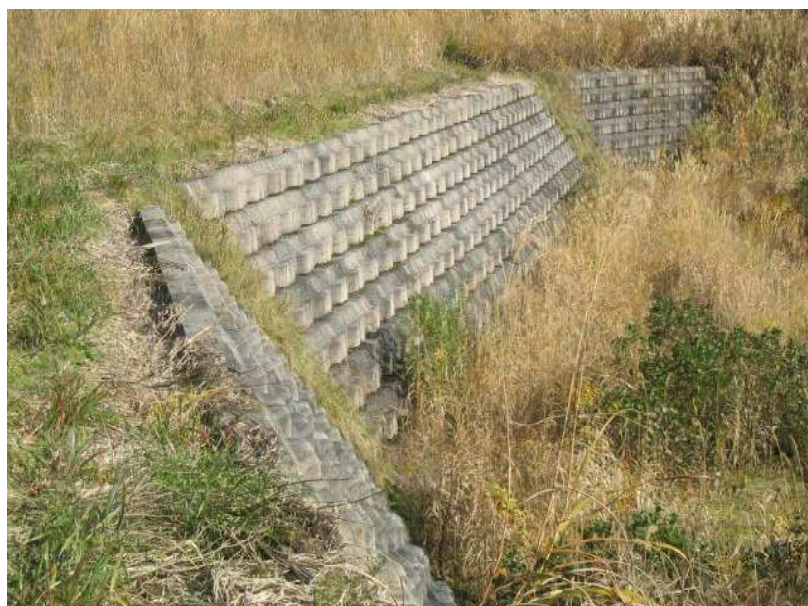
### ① B H 1 推定震度 6弱

全体の安定性に、全く問題は見られない。

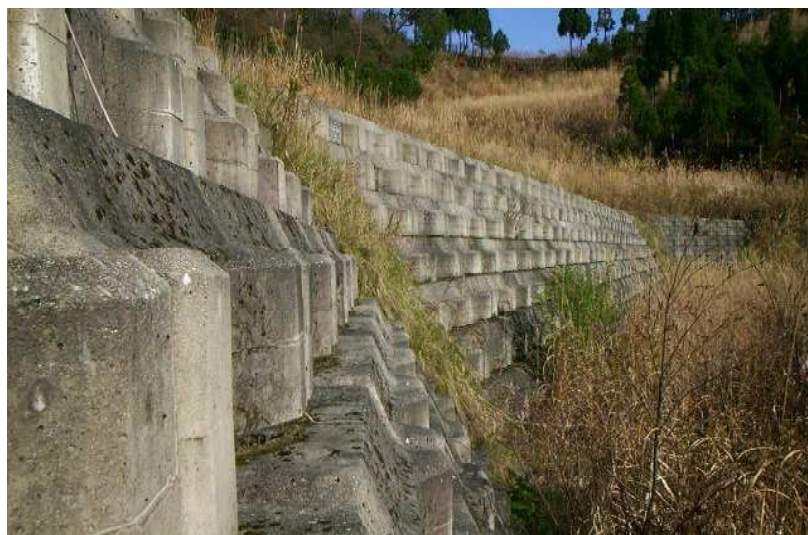
高さ関係も異常なし

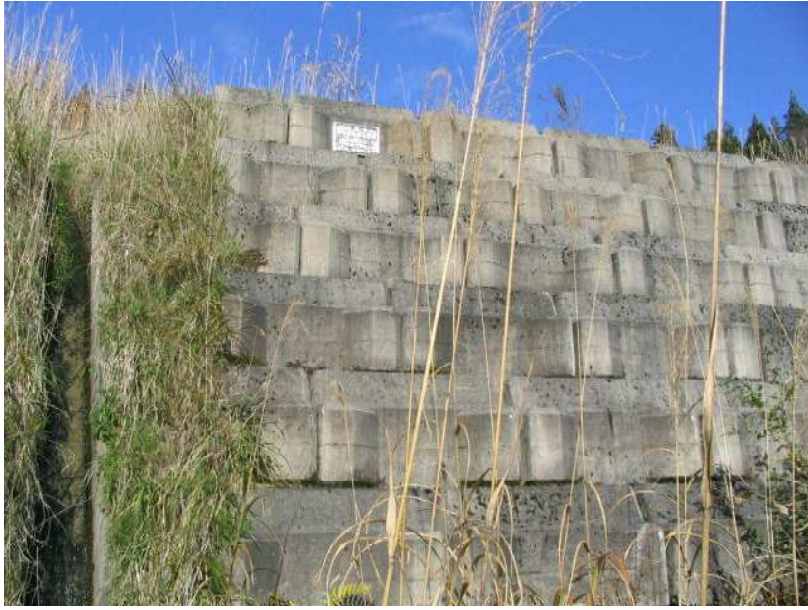
法線の変曲点でも問題なし

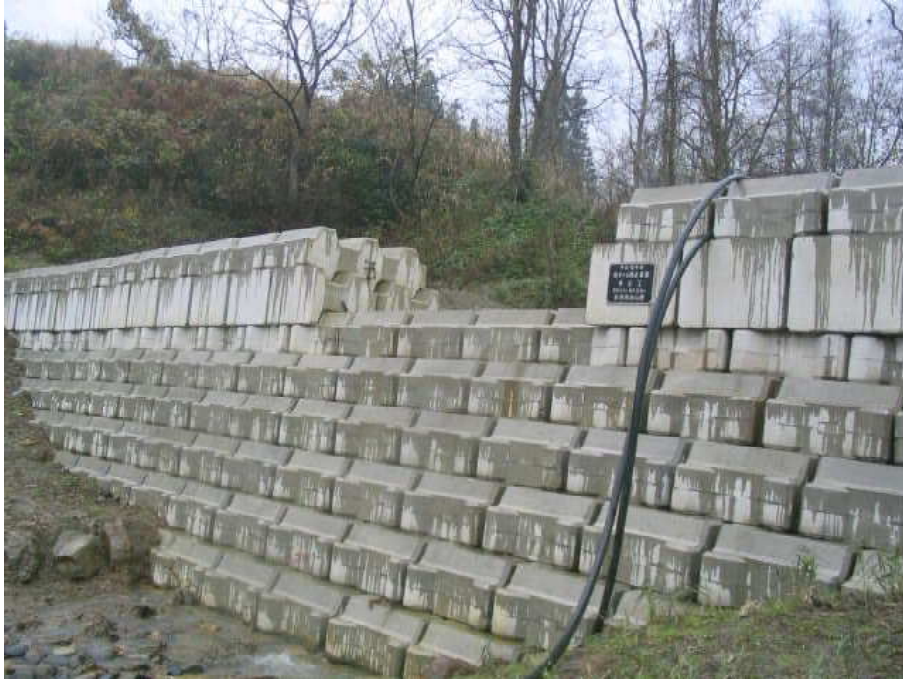
② BH2 推定震度 6弱

堤体全体の安全性には全く問題無い。

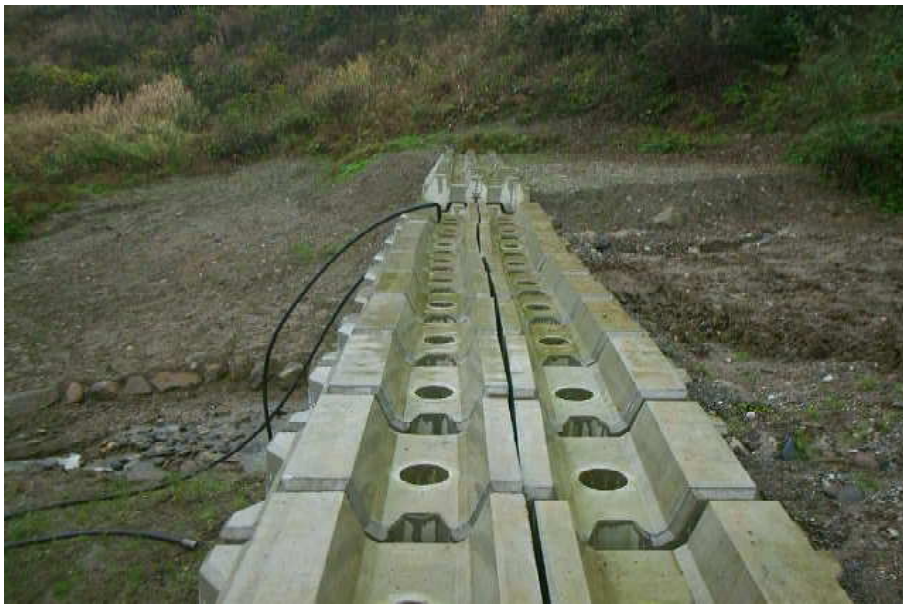
法線方向にフレキシブルに変位することによって、応力の集中を分散している。

結果として、ブロックの割れ等は発生していない。

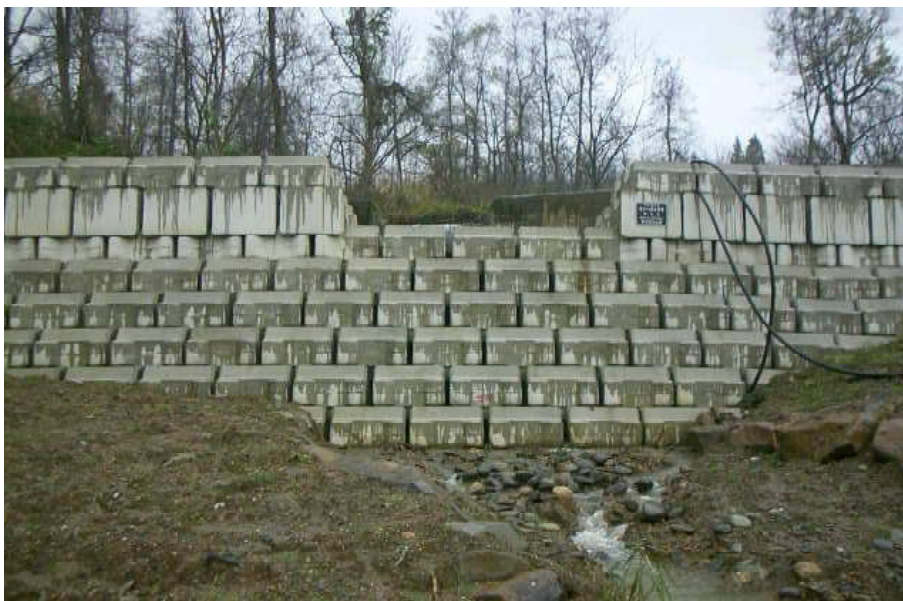
高さ方向に多少のゆがみが発生している。

ブロックは、地盤の変動に追随しており、堤体基礎の露出等は発生していない。

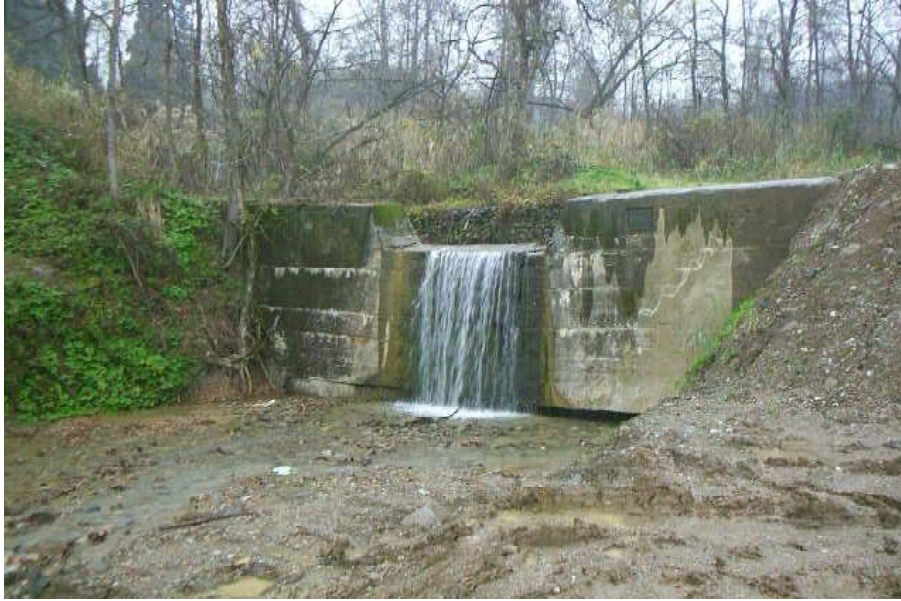
近接下流のコンクリート  
ダムの状況

水通し部分で完全に  
切断されている。

堤体下部も洗掘・露  
出しており、堤体全体  
の安全性に問題が生じ  
ているといえる。

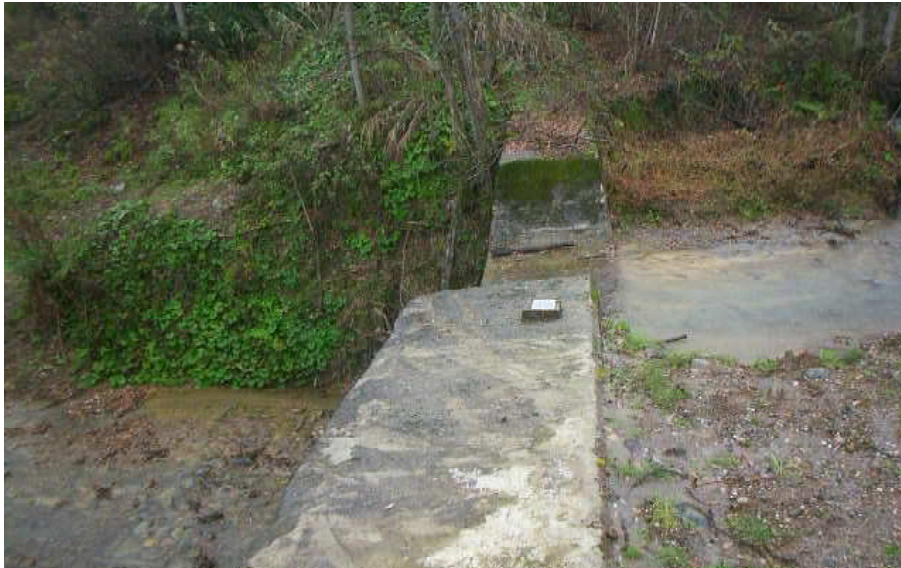
左岸側の袖部は、明  
らかに前傾している。

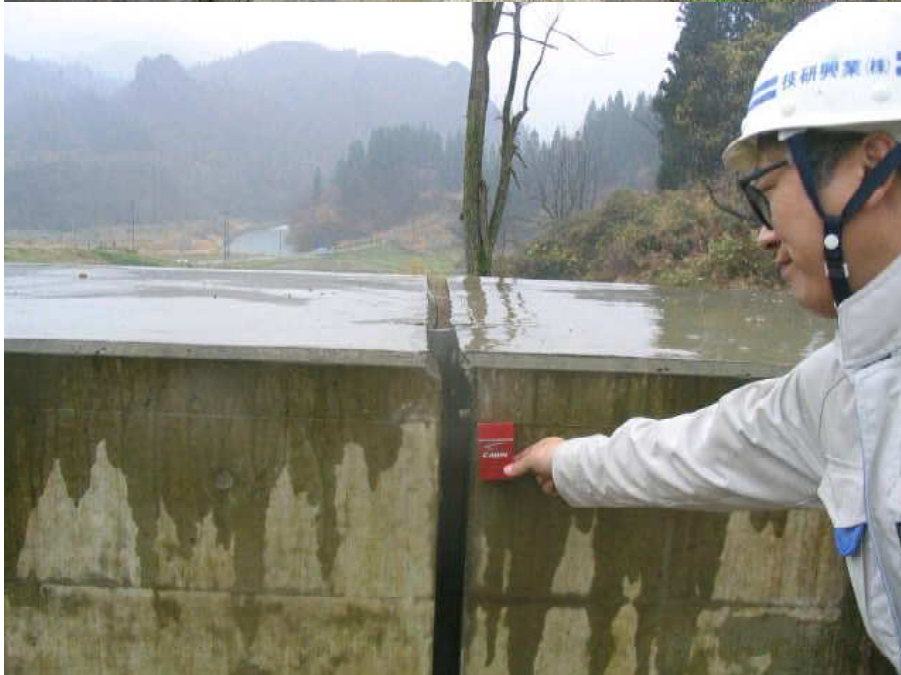
右岸側袖部の目地部  
分が5 c m程度に広が  
っている。

止水板により、かろ  
うじて漏水が止まっ  
ている状態。

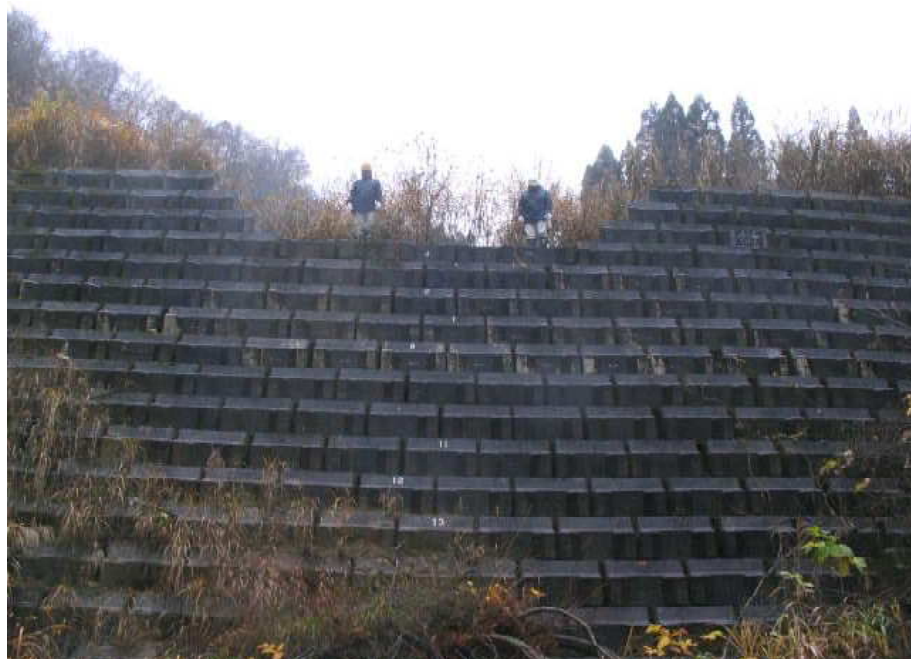
③ BH3 推定震度 6弱

全体的に歪みが生じているが、堤体全体の安定性、機能には全く問題無い。

高さ方向に、多少波打っており、クリアランスにバラツキが生じている。

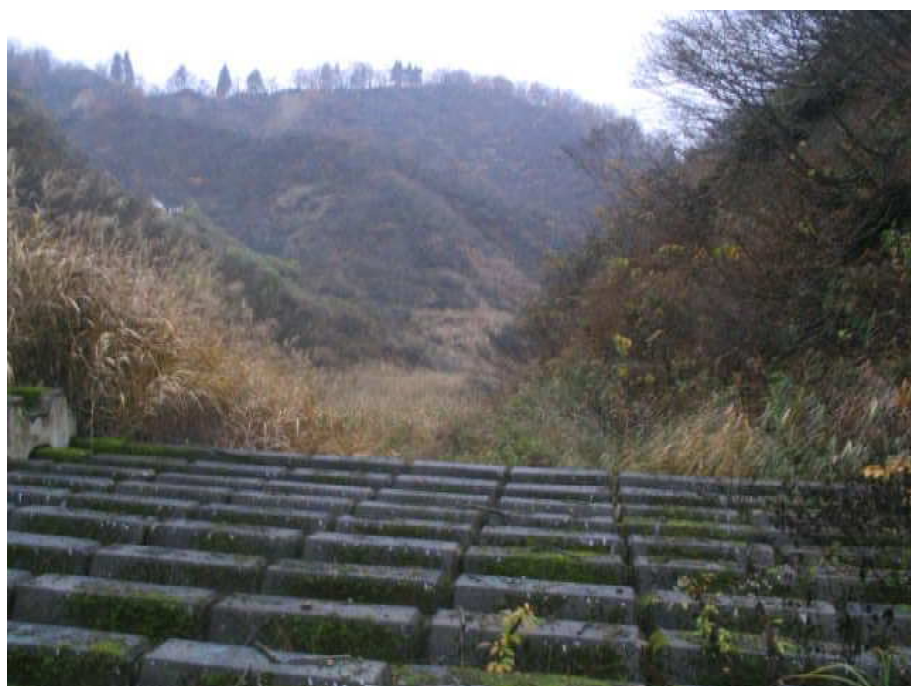
水叩き部には、大きな変位は見られない。

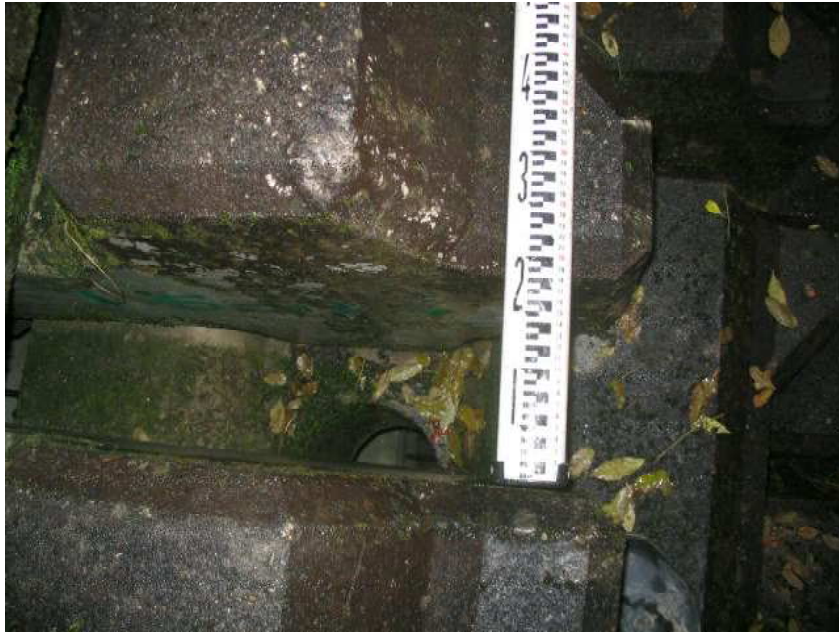
クリアランスが、最大20 cm（標準=5 cm）に拡大している箇所があった。

しかし、ブロック間の噛み合わせは十分に確保されている。

下段ブロックのコケの痕から、上段のブロックが移動していることが判る。

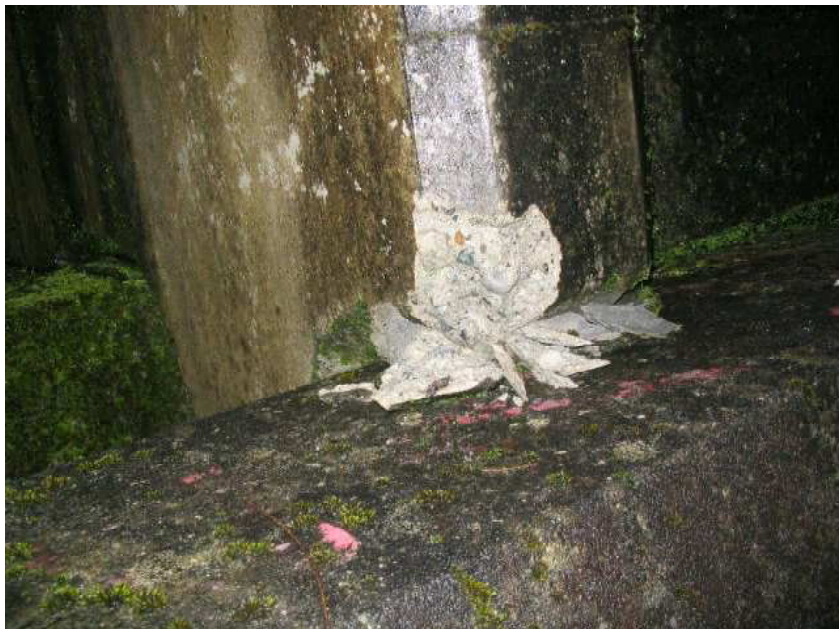
左岸側袖部の最下段ブロック（1個）のみに割れが発生していた。

袖部に発生した法線方向への回転力が、袖部最下段ブロックの端部に集中したものと考えられるが、堤体の安定性には何ら問題ない。

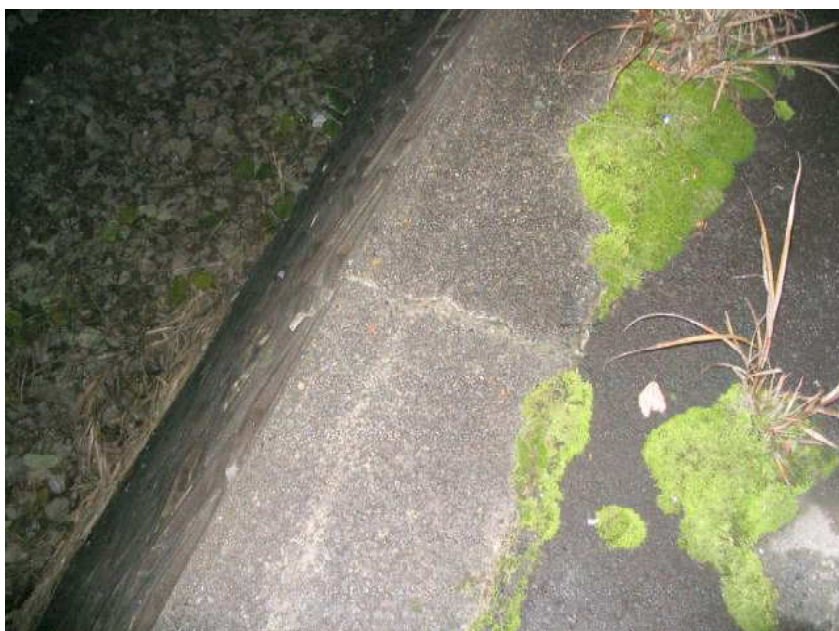
近隣の間知ブロック護岸にクラックが生じていた。

地震によるものと断定は出来ないが、フレキシブルな構造で無いことから、地盤の変動に対応することが困難であったと推定される。

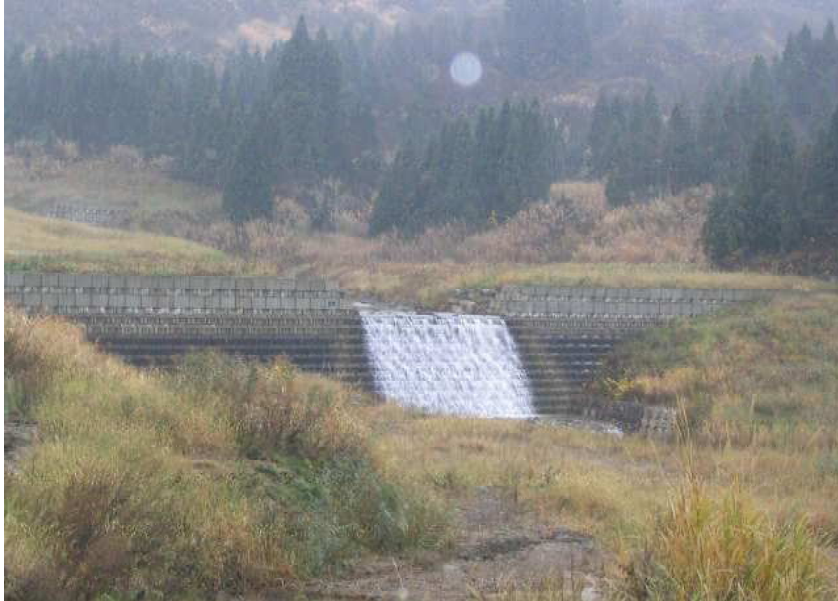
### 嵩上げブロックダムの遠景

嵩上げ部分と旧堤体がブロックの色の違いではっきりと確認できる。

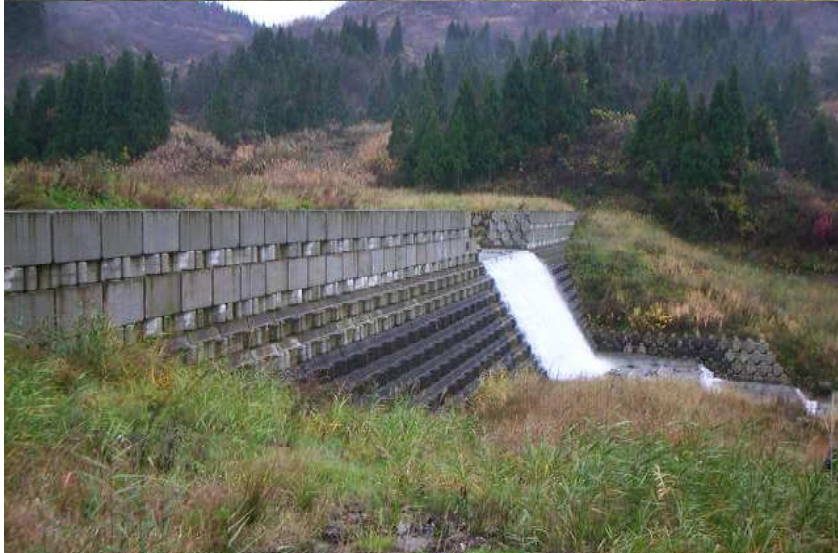
嵩上げ部分と旧堤体がブロックの色の違いで確認できる。

嵩上げ後もブロックの噛み合わせにより堤体が一体化されている。

高さ方向の歪みは生じていない

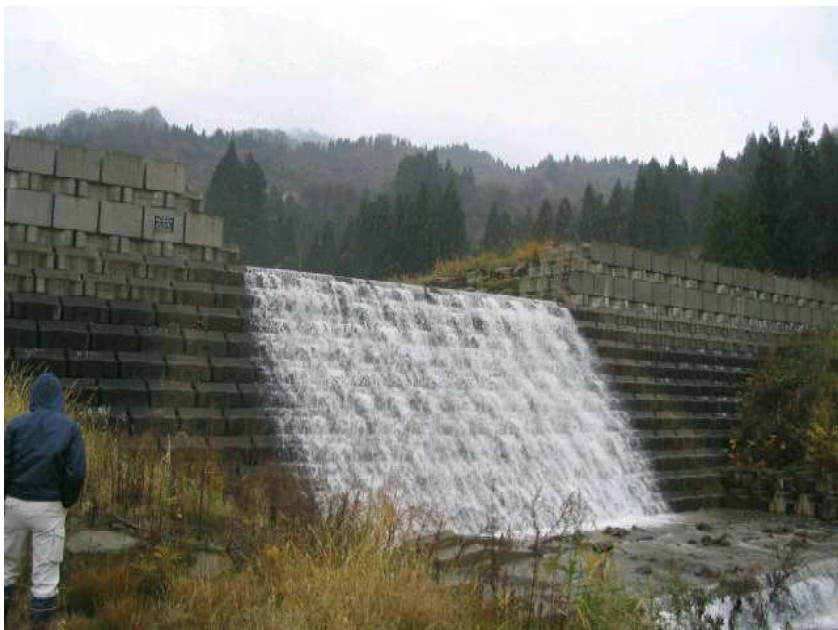
堤体下流の右岸側で地滑りが発生している。

これと落水流の作用により水叩き部分のブロックにガタツキが生じている。

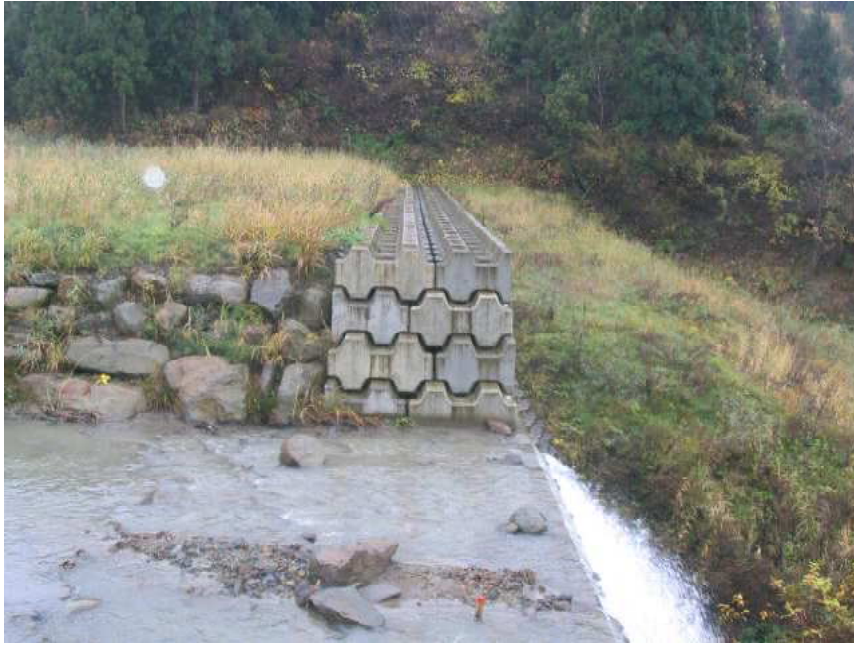
法線は若干歪みがあるが、①地震によるものか、②左岸側の地滑りによるものか、③施工精度によるものなのか判断できない。

堤体の安定性には全く問題ない。

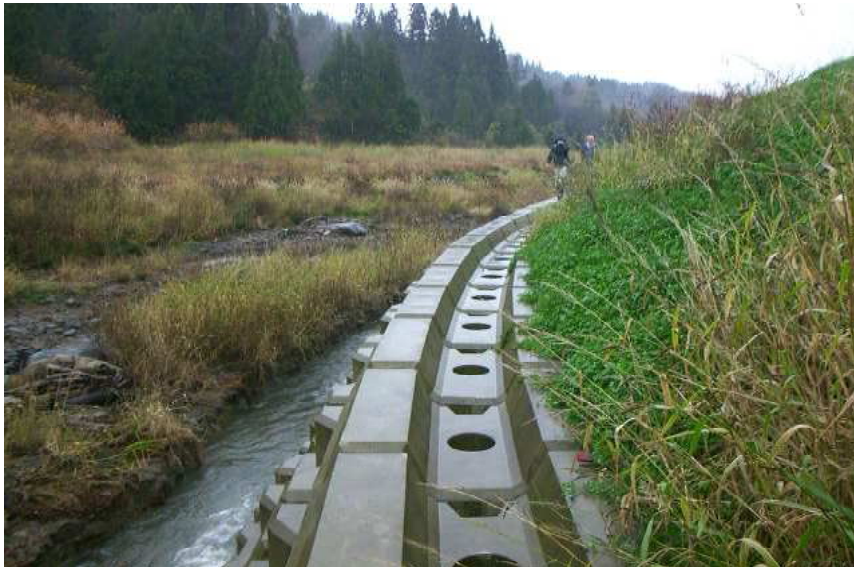
護岸には大きな変動は見受けられない。

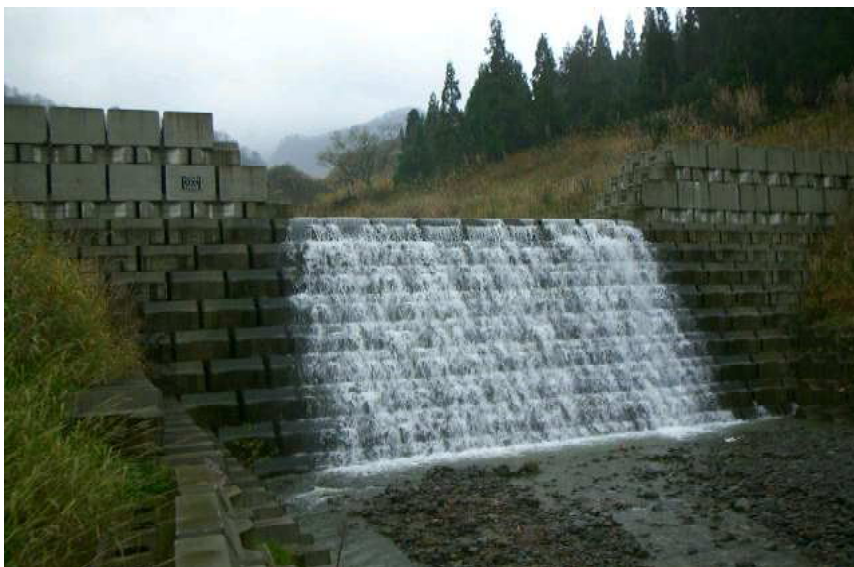
上流側堰堤も大きな変動は見受けられない。

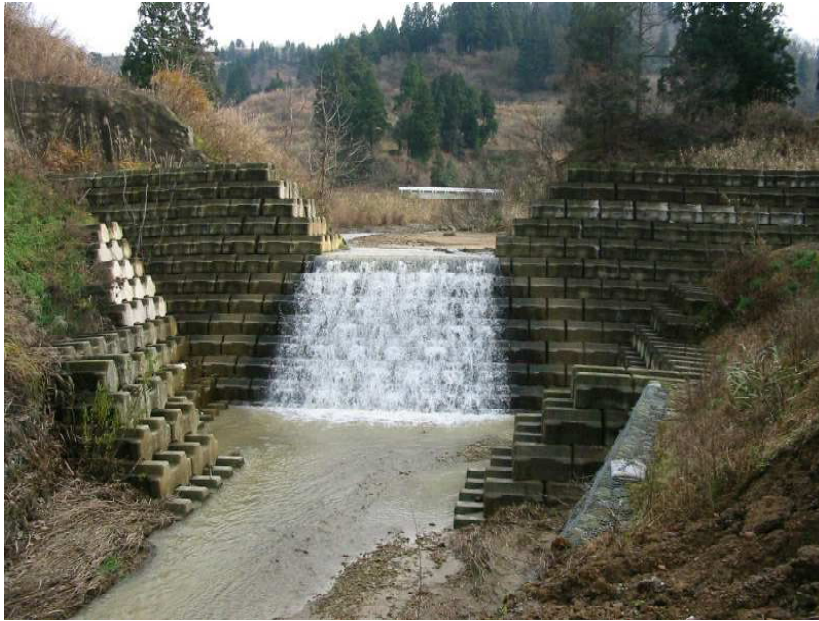
⑤ BH5 推定震度 6強

袖部に若干の垂れが生じているが全体の安定性は維持されている。

水通し部からだけ流下があり、他の箇所に構造上の弱点となるような水道等は見られない。

水通し部の流下痕から見て、増水時には流下幅が拡大しており、護岸により、河岸の安定性が確保されていることが理解できる。

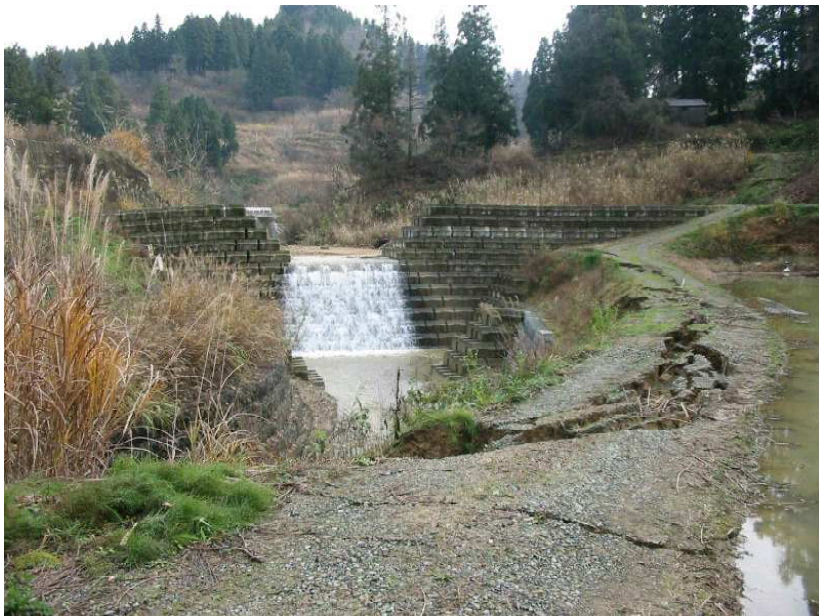
周辺の地盤をみると、至る所に地割れが発生しており、地震時の揺れが相当大きかったことがうかがえる。

袖部の垂れは、変形した周辺の地盤に追随した結果生じたものと判断できる。

クリアランスの広さから、堤体全体で地震の揺れを吸収したことが想像できる。

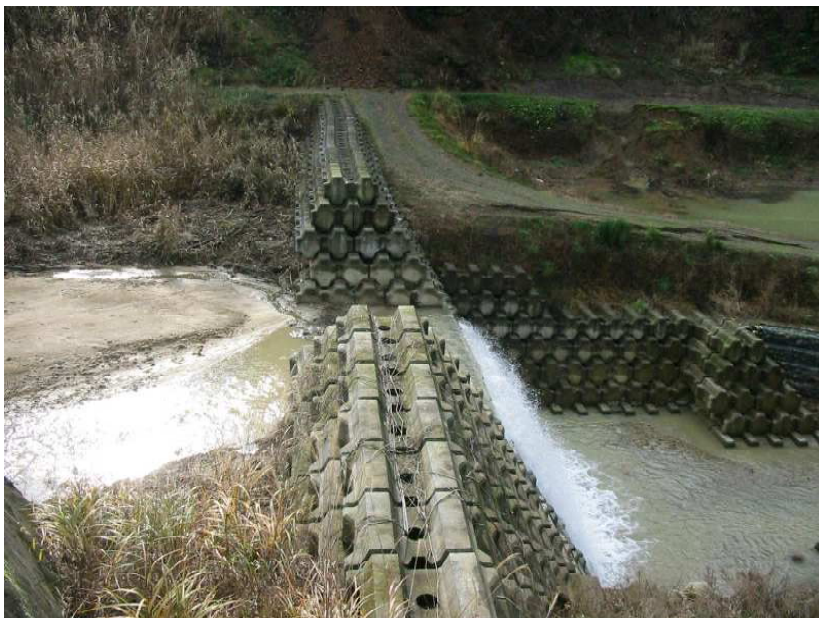
法線も若干波打っている。

縦断方向の揺れにもブロック間の余裕により、フレキシブルに抵抗したものと判断される。

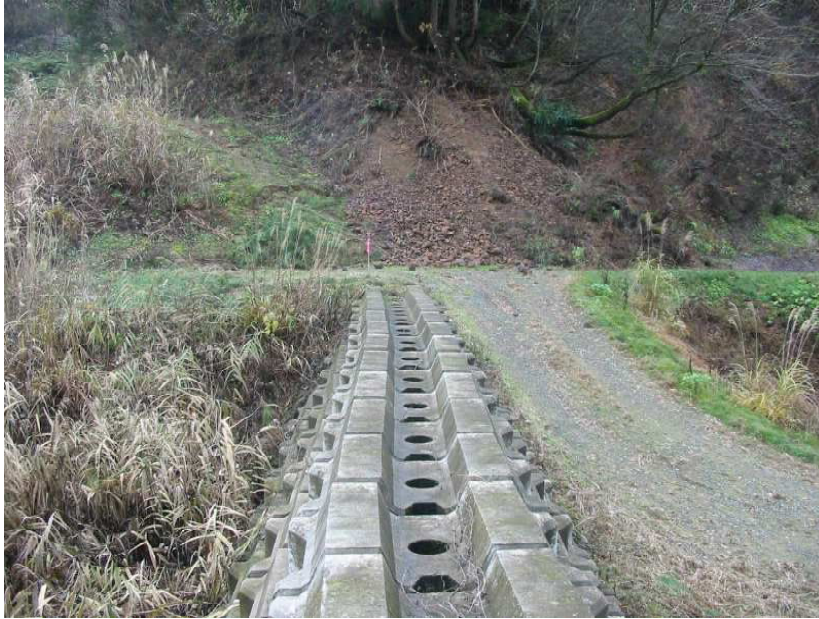
法線も、若干波打っている。

縦断方向の揺れにもブロック間の余裕により、フレキシブルに抵抗したものと判断される。

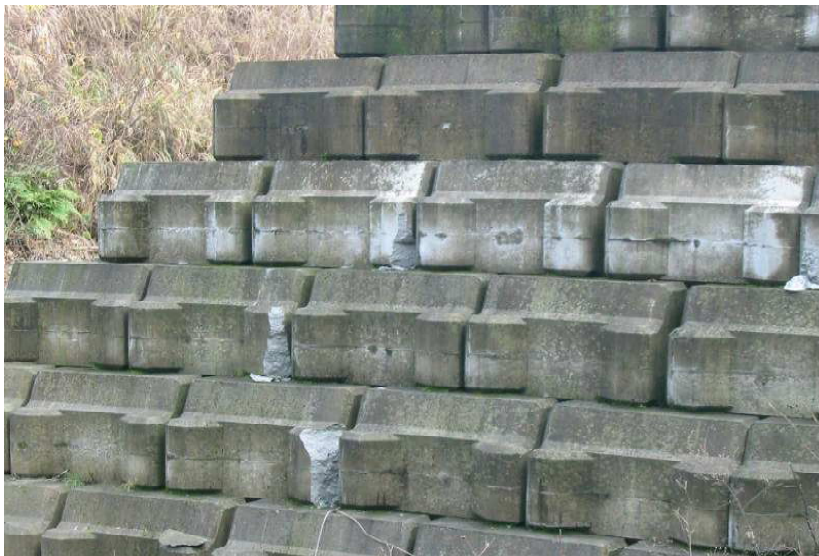
ブロック同士が激しく衝突した箇所においては角部分に割れが生じている。

割れは、ブロック単体の角部分のみで、全体の安定性には全く影響が及んでいない。

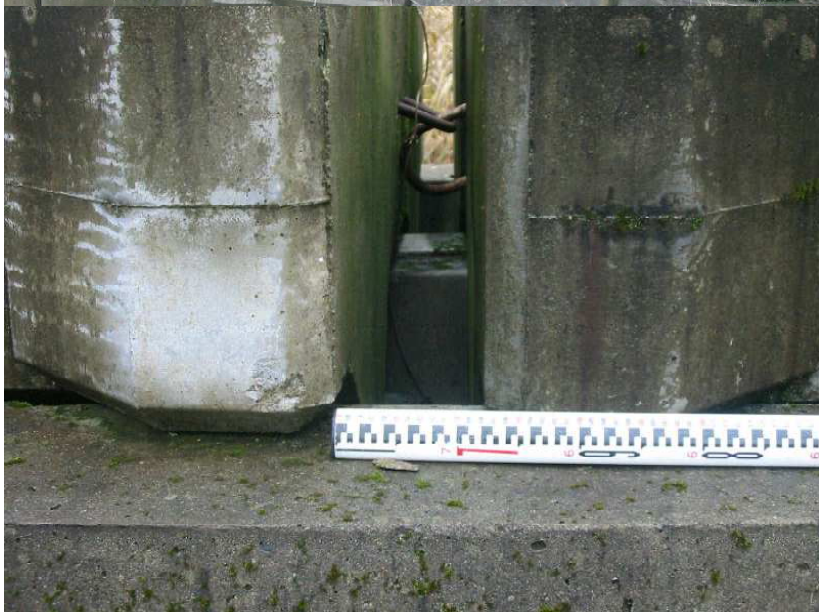
場所によっては標準のクリアランスの2倍程度の幅になっている箇所もある。しかし、奥に見える連結金具に破断等は生じていない。

ビーハイブ堰堤の柔軟性には、まだ余裕があったものと判断される。

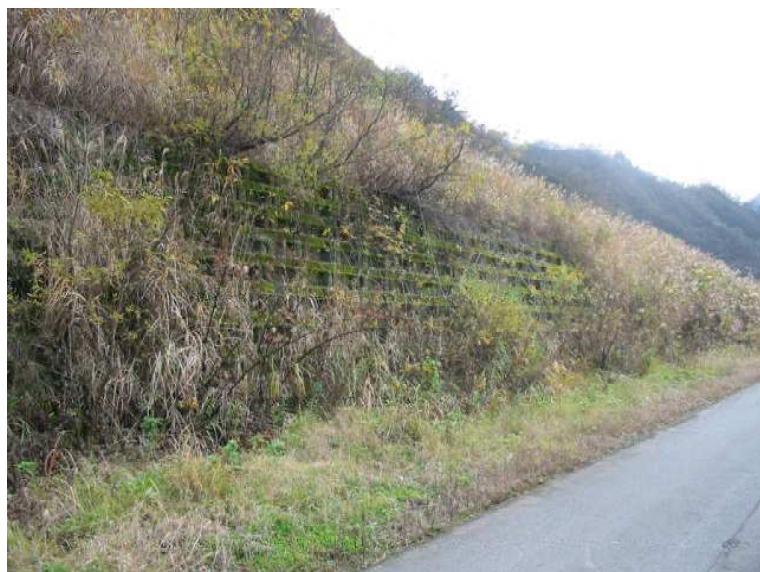
⑥ BH6 推定震度 5強

擁壁に大きな変位は見られなく、安定状態を維持している。

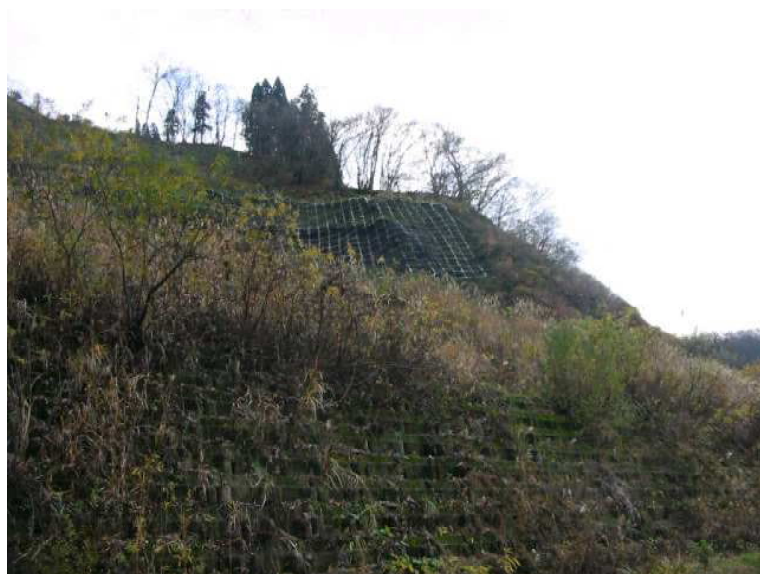
上段に長大な斜面を控えているが、擁壁に大きな変位は見られなく、安定状態を維持している。

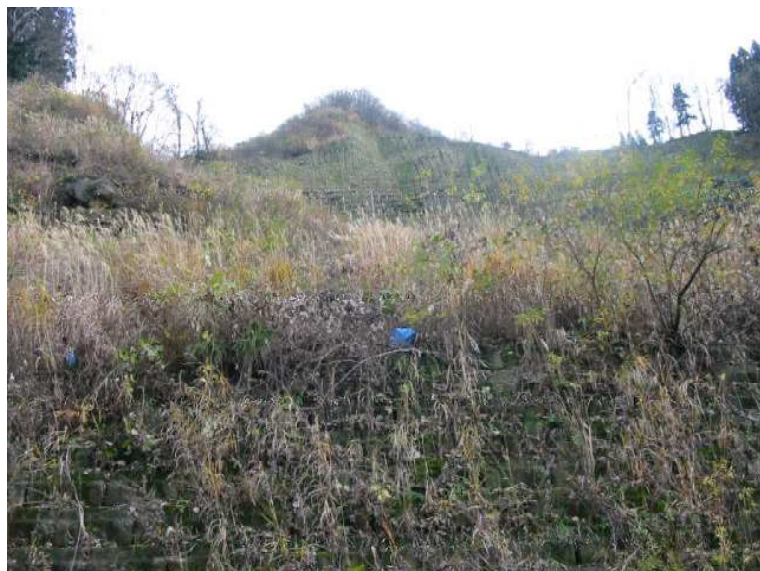
上段に長大な斜面を控えているが、擁壁に大きな変位は見られなく、安定状態を維持している。

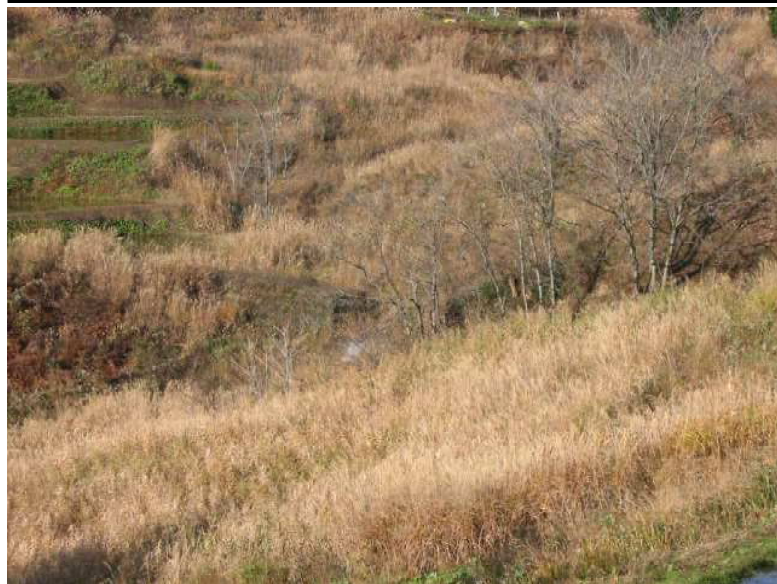
⑦ BH7 推定震度 5強

堤体全体が植生に覆われて自然と同化している。

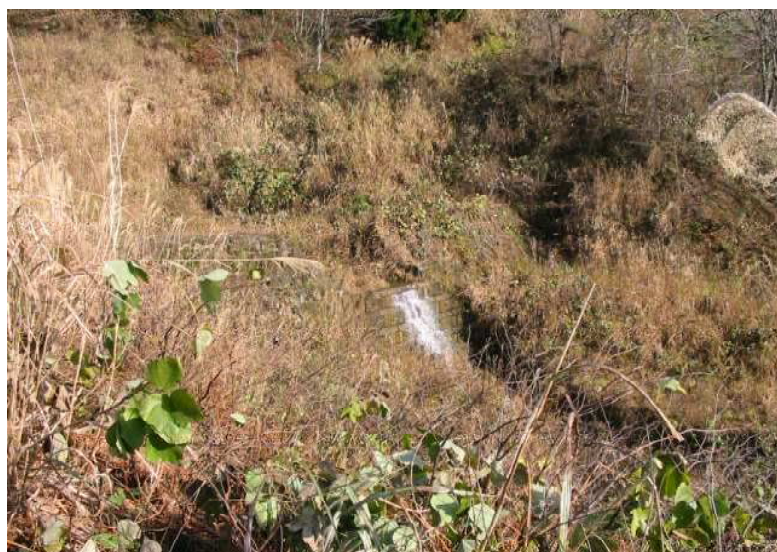
近づいてみるとブロックは整然と並んでおり、地震の影響は見られない。

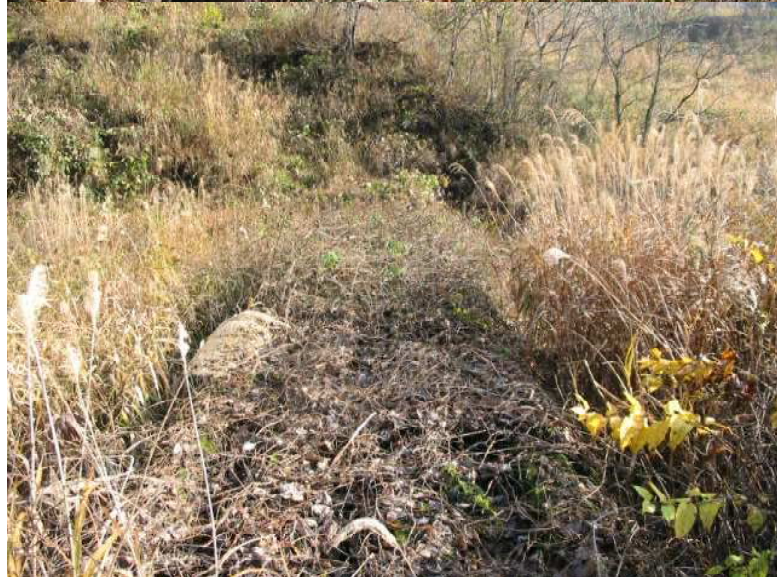
水通し天端部も蔓化の植物に覆われており見えにくいですが、現地は、大きな変位等は生じていないことを確認済み。

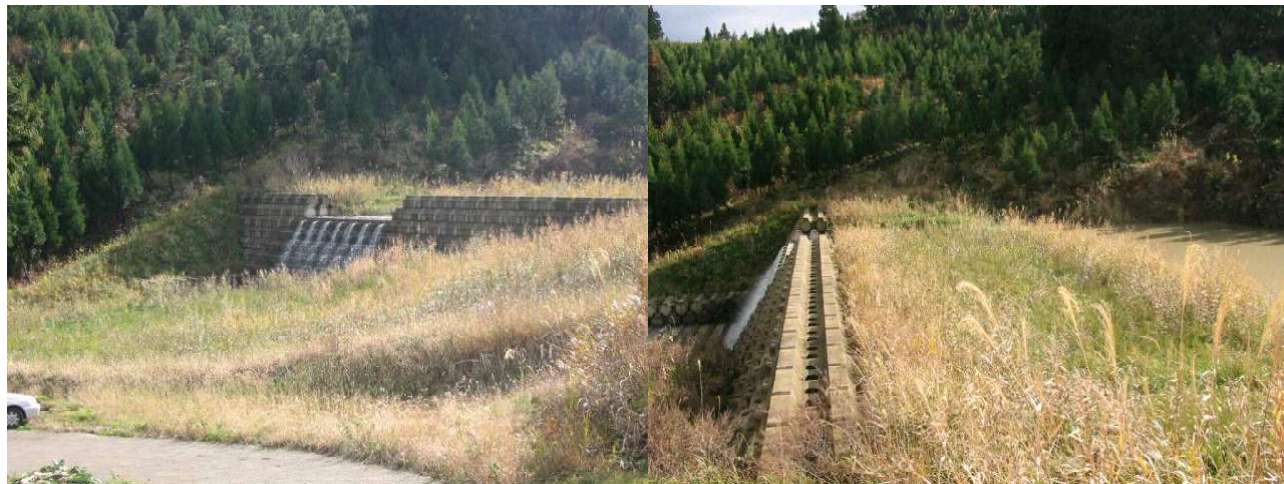
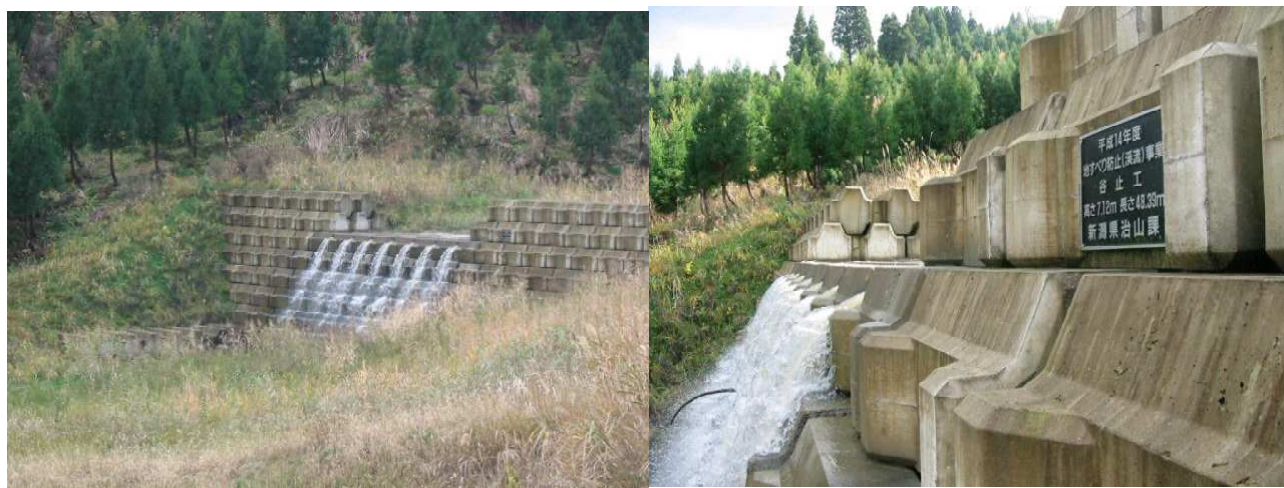
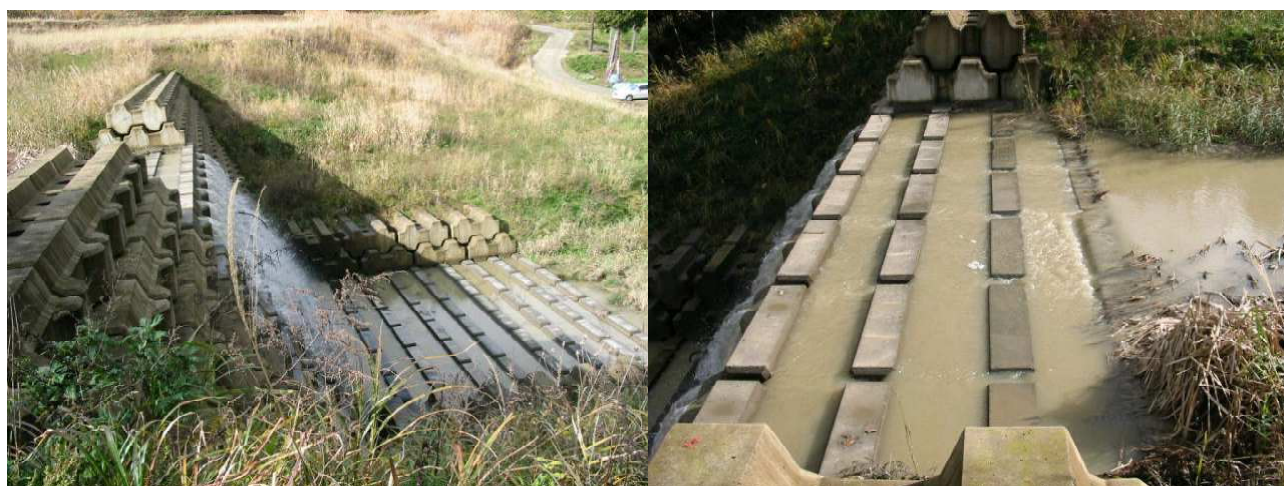
⑧ BH8 推定震度 5弱

大きな変位等は見られなく、安定状態を維持している。

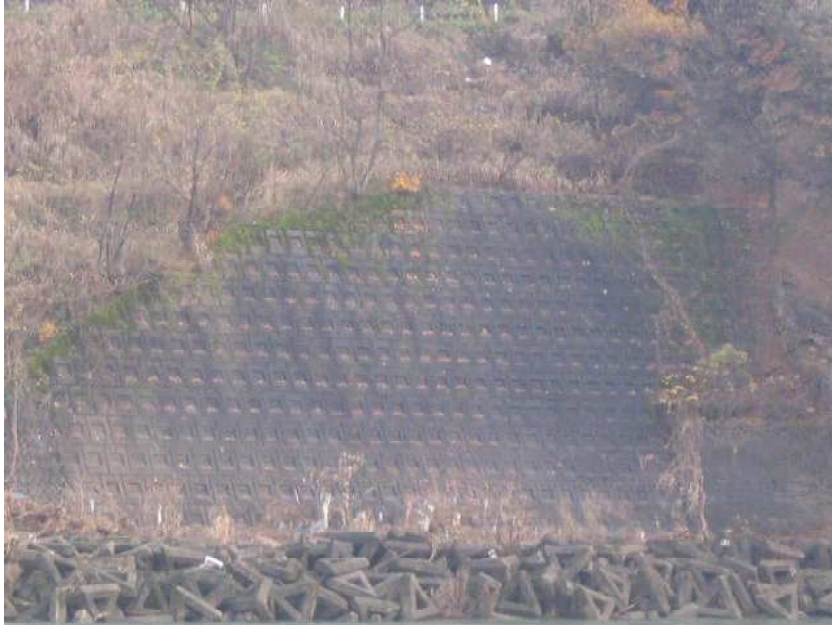
### ① PA1 推定震度 6強

ポトロアーA形の護岸部分（6ton、13段）は、安定した状態で維持されている。（上・下流の斜面は崩壊しているが、本施設区間のみ安定している。）

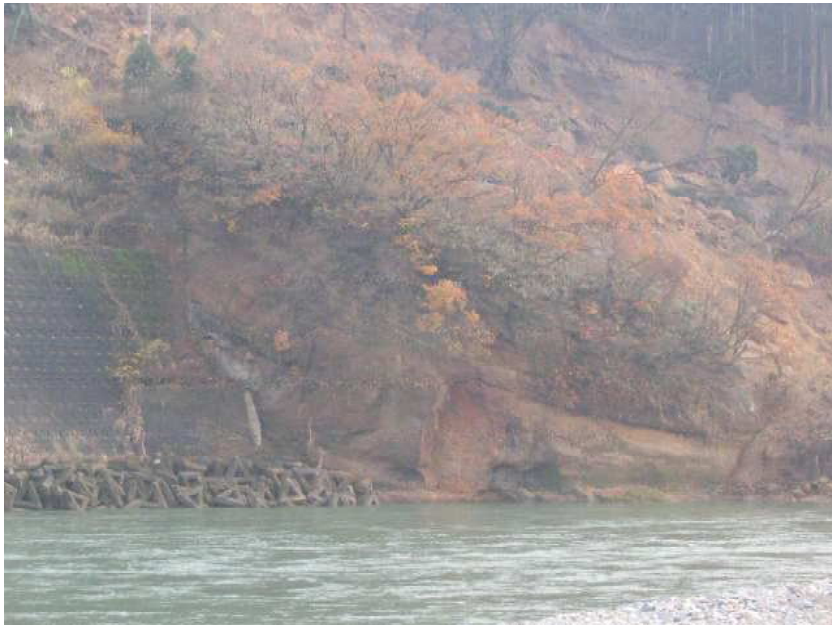
護岸上流側の斜面崩落状況。

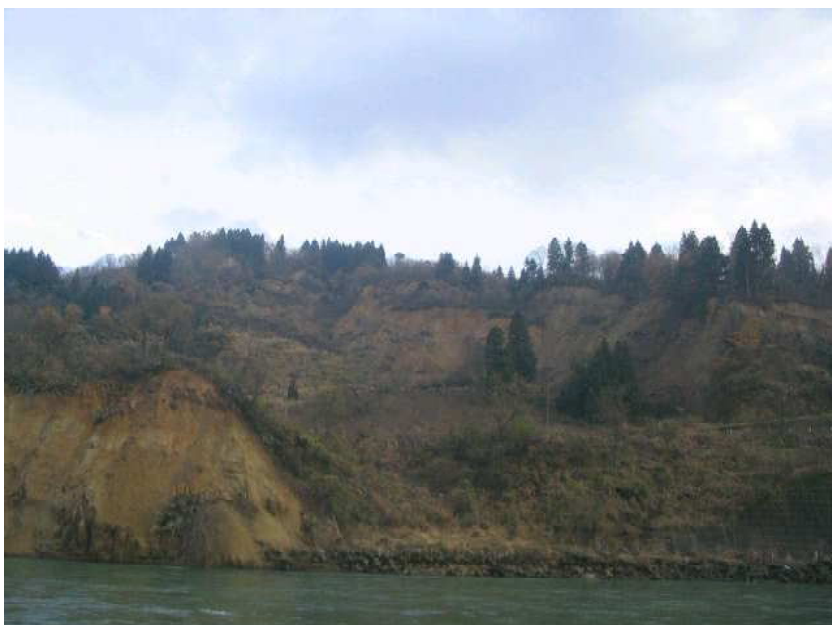
護岸上流側の斜面崩落状況。

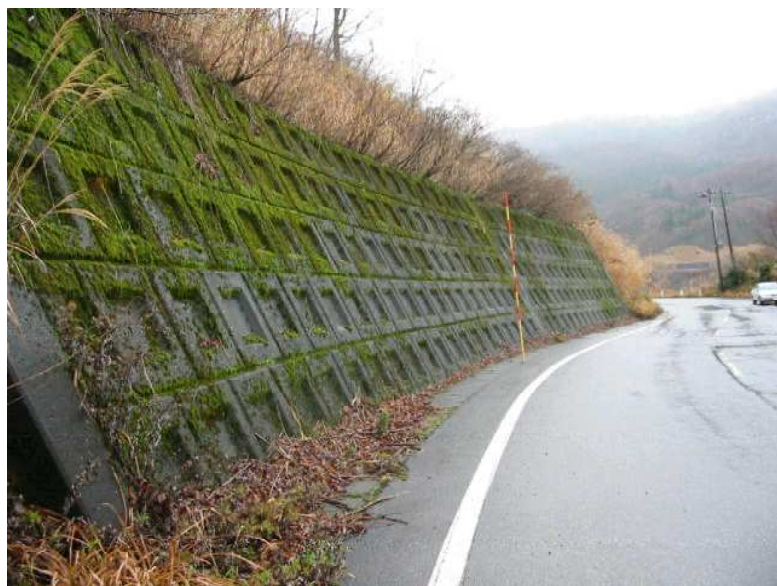
② PA2 推定震度 5強

道路には、補修が施されている箇所もあり、地震の被害が見られるが、ポトロアーの擁壁には被害は見られない。

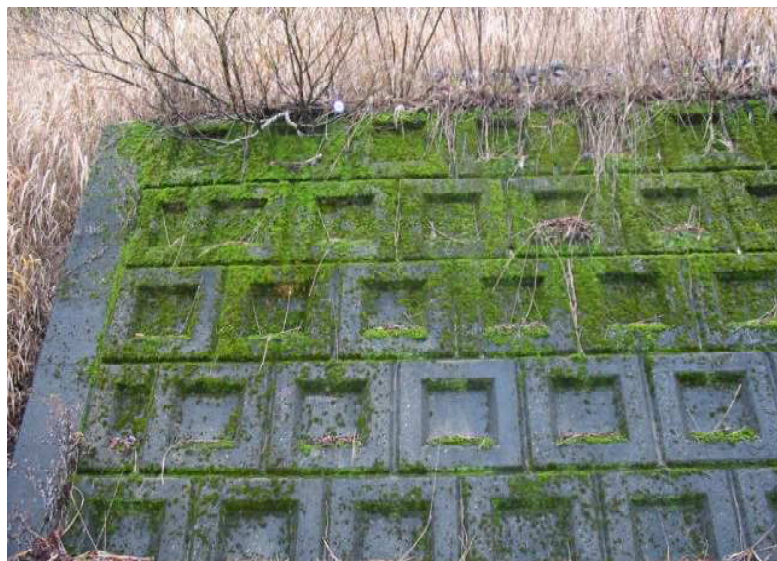
擁壁には、クラックやずれ等は、全く見られない。

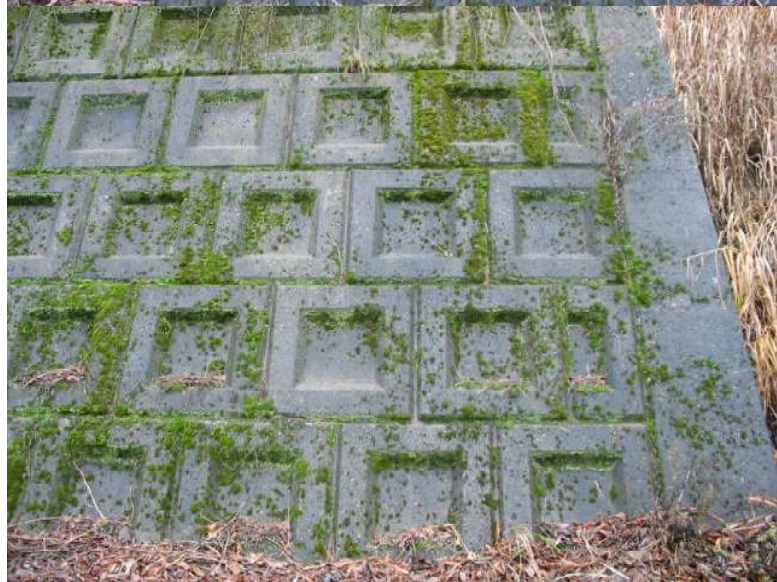
擁壁には、クラックやずれ等は全く見られない。

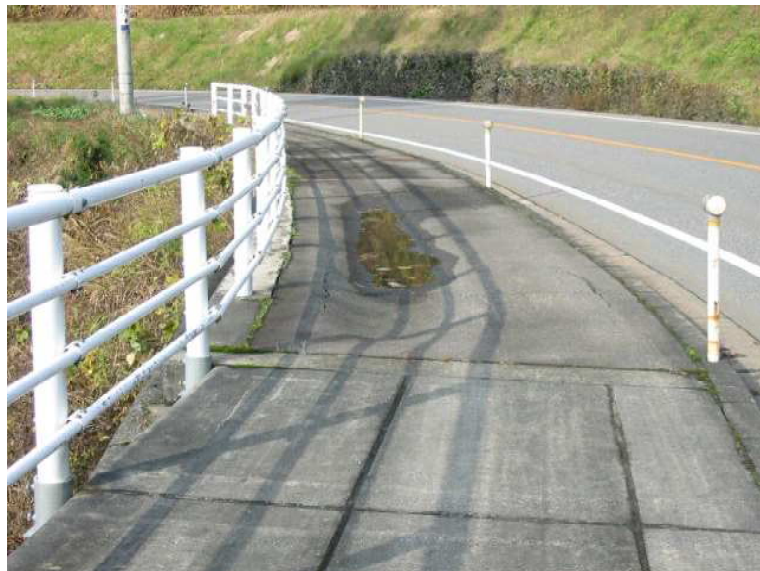
③ PA3 推定震度 6弱

ポトロアー護岸天端上の歩道アスファルトに陥没が生じている。

裏込め材が締まって、天端が下がったものと推定される。

護岸全体の安定性は確保されている。

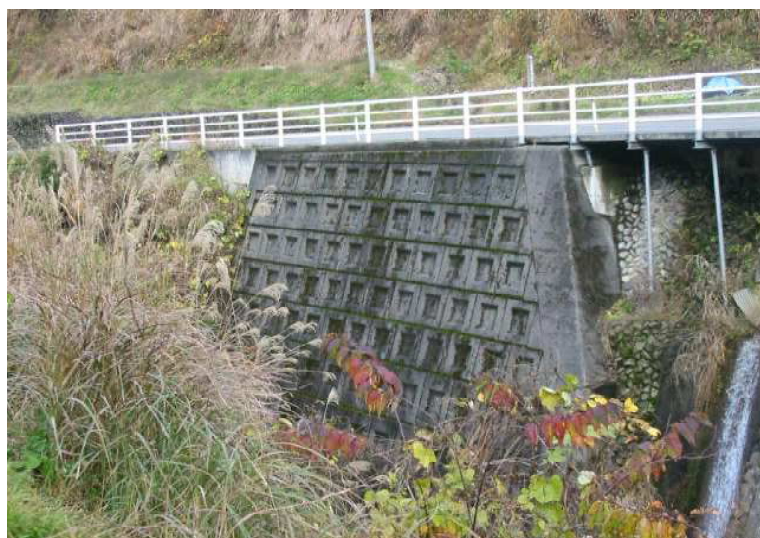
護岸全体の安定性は確保されている。

ブロックの抜けや割れ等は発生していない。

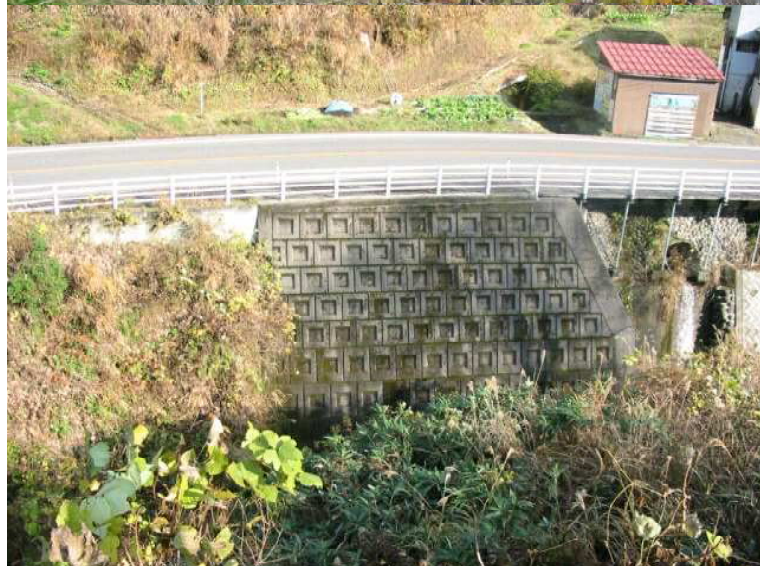
護岸全体の安定性は、確保されている。

ブロックの抜けや割れ等は、発生していない。

小口止めコンクリートの変曲点にクラックが生じているが、地震で生じたものかは不明。

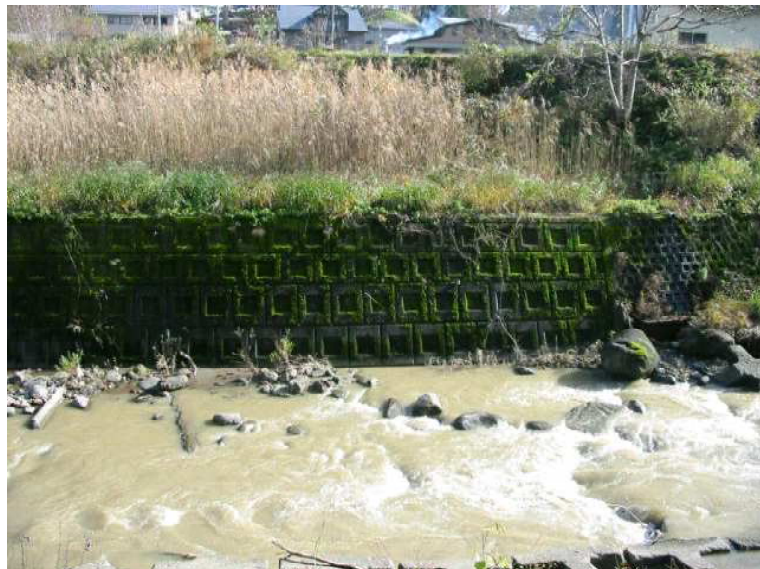
④ PA4 推定震度 5強

ポトロアー護岸には、異常は見られなく、護岸は安定した状態を維持している。
