# 新潟中越地震後のブロック構造物の現況調査 (ビーハイブ・ポトロアーA形)

## 報 告 書

平成16年12月

技研興業株式会社

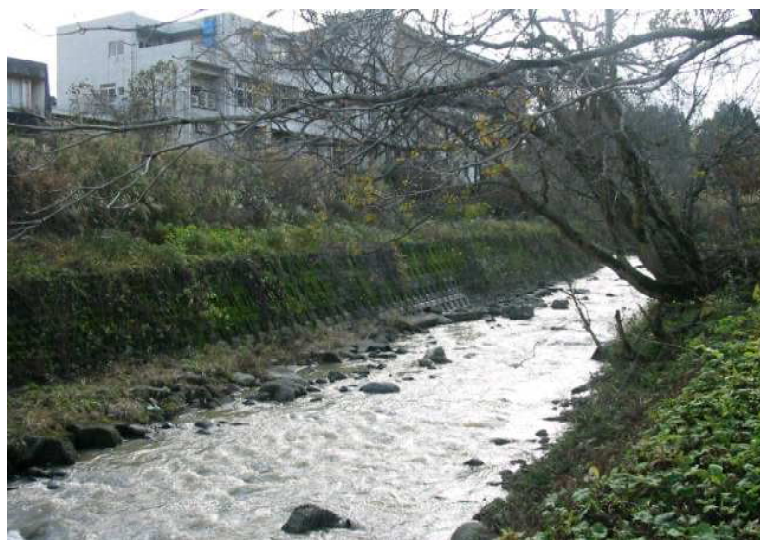
施工延長の長い護岸であるが、ブロックの抜けやずれ等は全く見られない。

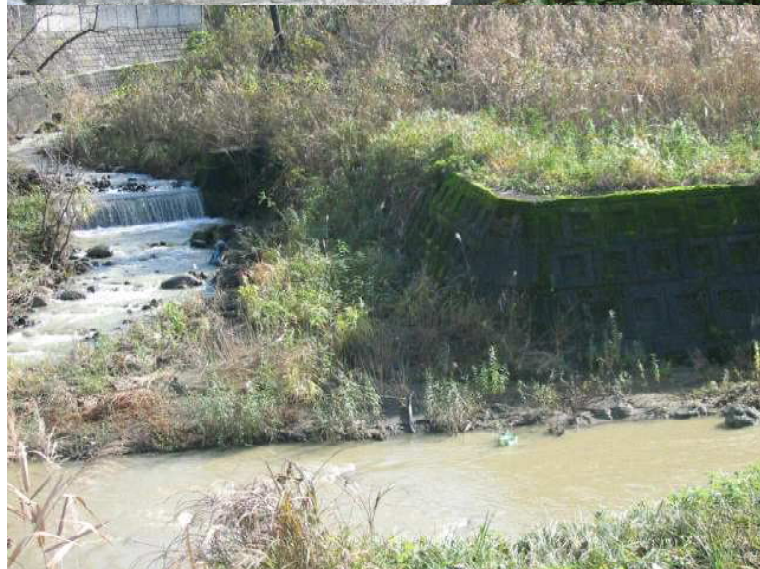
隅各部においてもブロックのずれや欠け等は生じていなく、安定した状態を維持している。

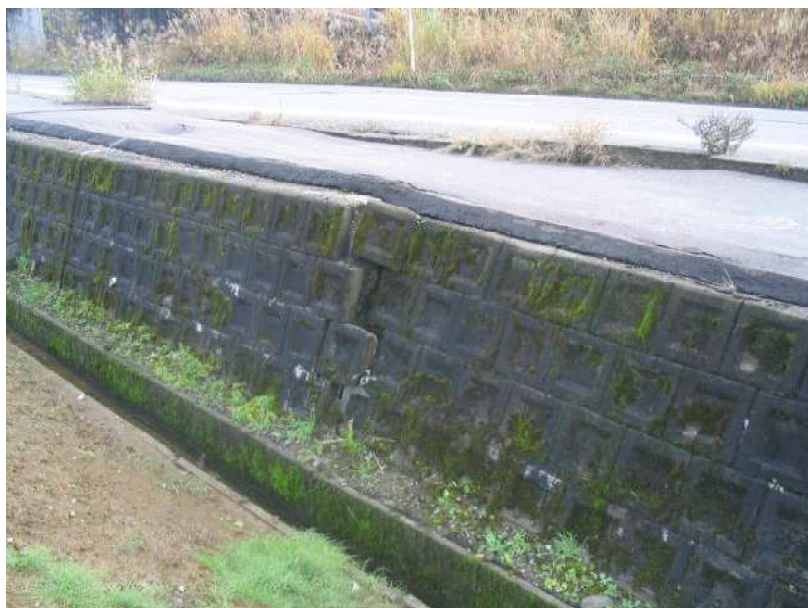
##### ○1 間知ブロック 推定震度 7（北魚沼郡川口町）

左側の壁体が、水平力により完全に前に押し出されている。

右側の壁体から、ちぎれるようにして前に回転移動している。

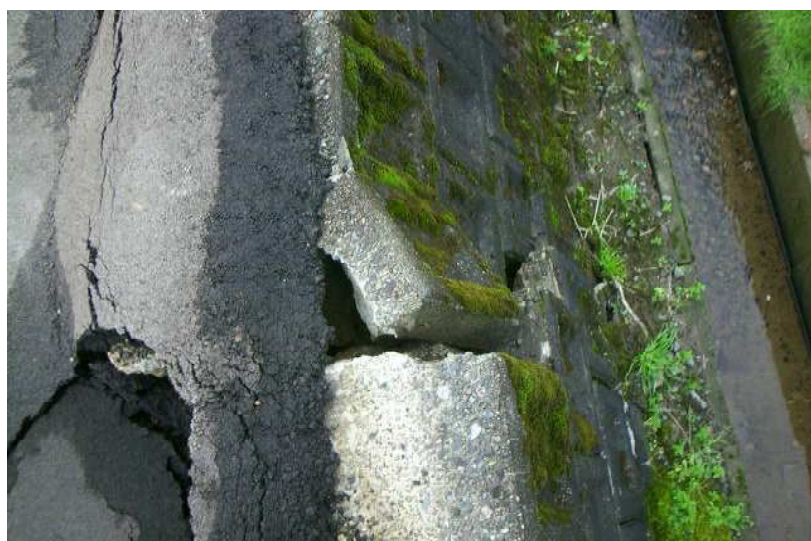
上から見ると、左壁面と右壁面が勾配が変わっており、裏コンもろともジグザグにひび割れている。

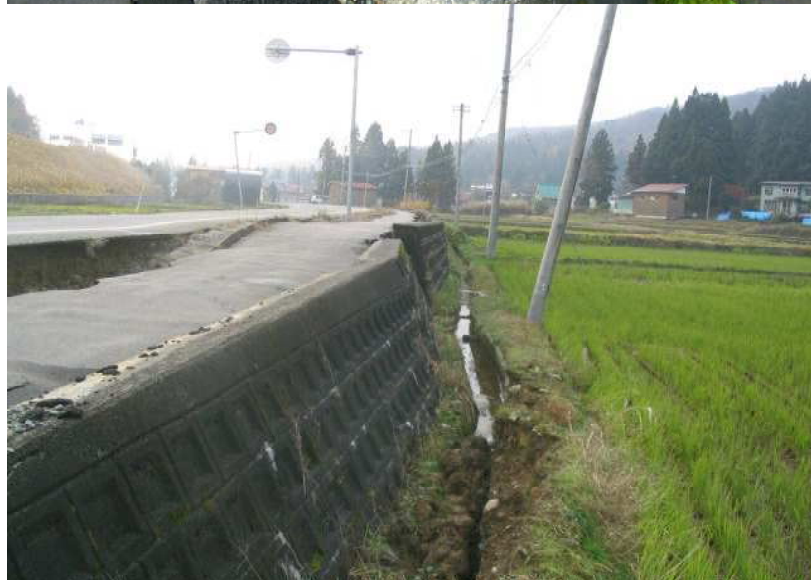
手前の壁体が滑動しており側溝も前面に移動している。

隣の壁体とは、隔壁を境に分裂している。

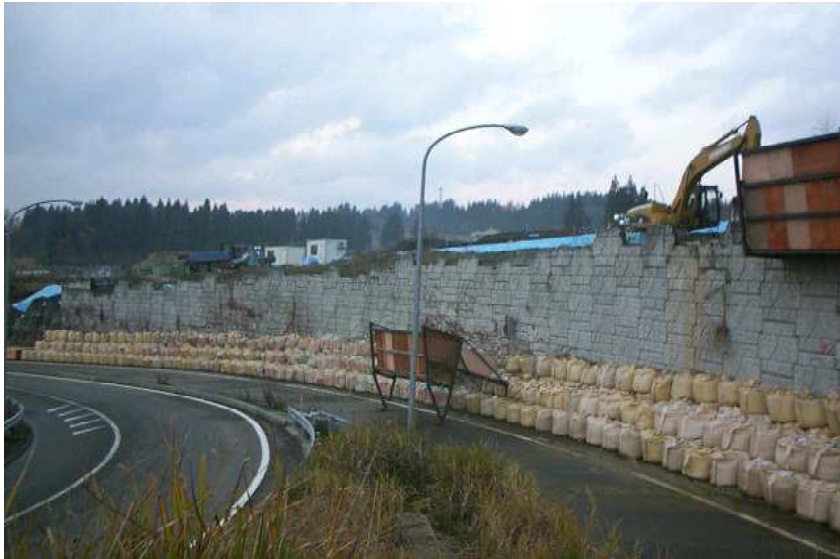
## ○ 2 テールアルメ 推定震度 6強（北魚沼郡堀之内町根小屋）

地震時の土圧、慣性力等の水平力によりストリップ若しくは取り付けボルトが破断したものと思われ、全面的な補修が行われている。

壁体重量が軽く、ストリップ等のみで力を受け止める構造であるため、局所的な応力集中が生じた場合には、極端にもろい構造であると推定される。

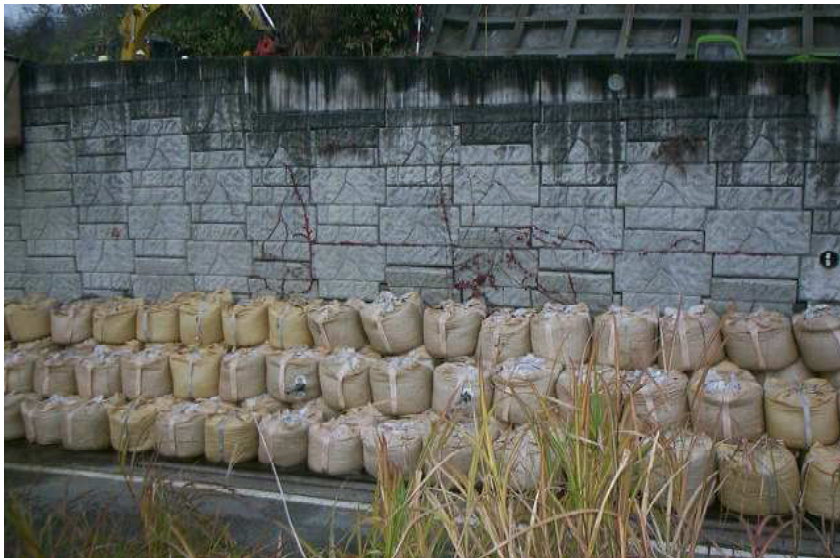
ストリップ破断は、最上段のみで生じているのではなく、中段以下でも生じており、壁面を完全に撤去してからでないと補修不能であると推定される。

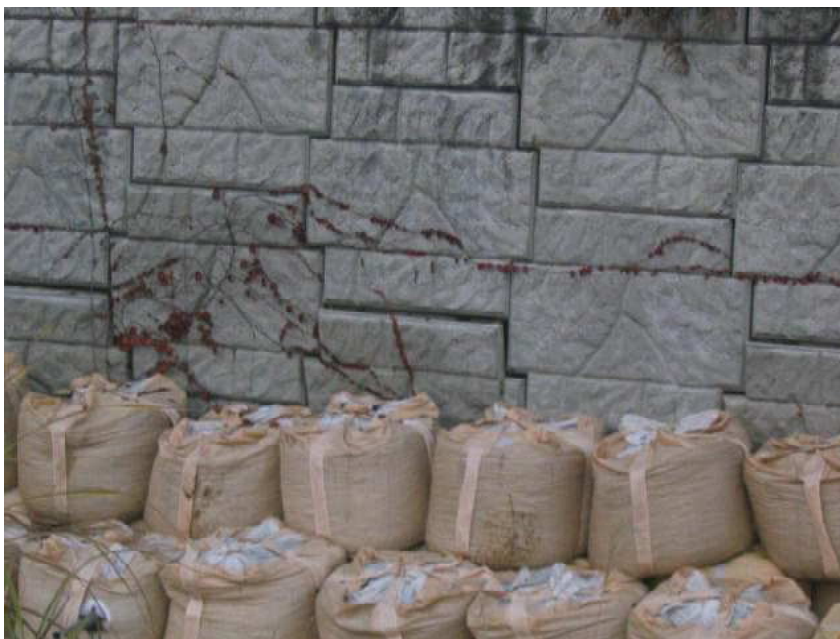
前面に設置してあるトン袋により、辛うじて安定性を確保している状態で、極めて危険である。

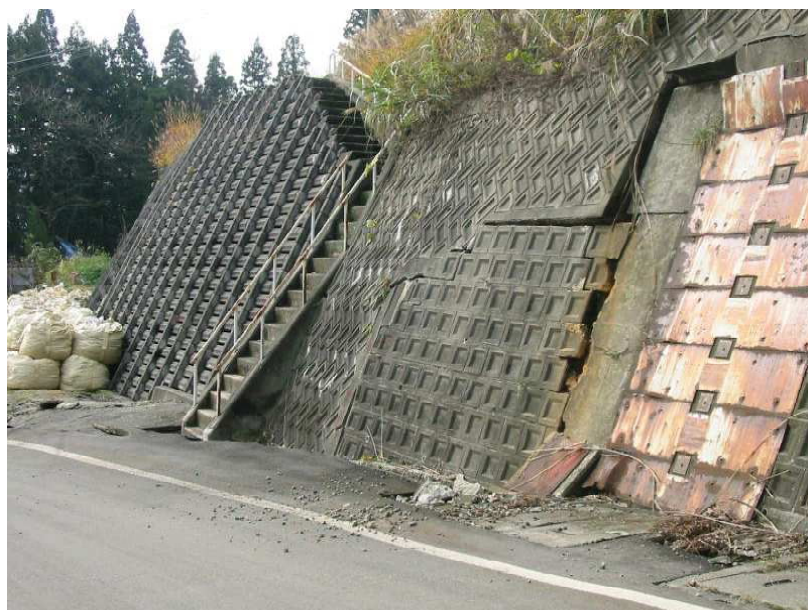
### ○ 3 井桁ブロック 推定震度 7 (北魚沼郡川口町)

井桁・間知ブロックが隣接する現場で、間知ブロックの方は隔壁部分や天端コンクリートを境に大きく亀裂が入り崩壊状態である。

隔壁部分の亀裂は、錆が染み出ているので原因は地震のみではない可能性がある。

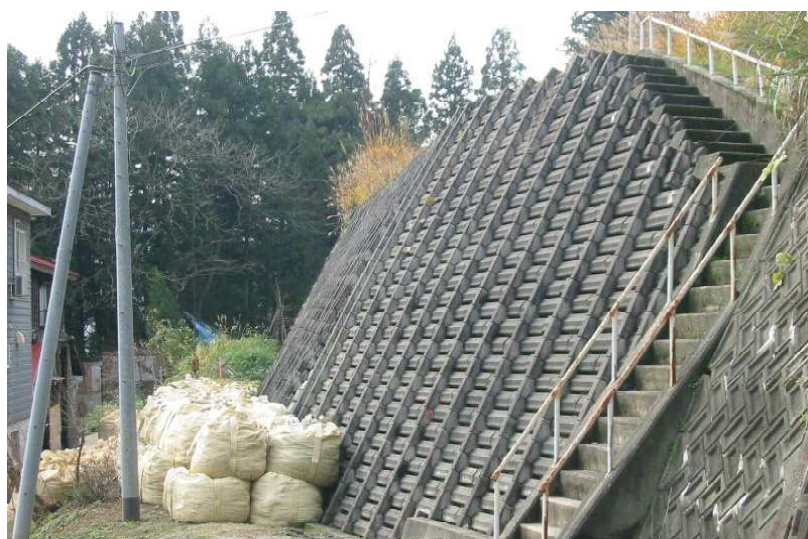
遠景写真では判別されないが、奥の壁面がはらんでいる。

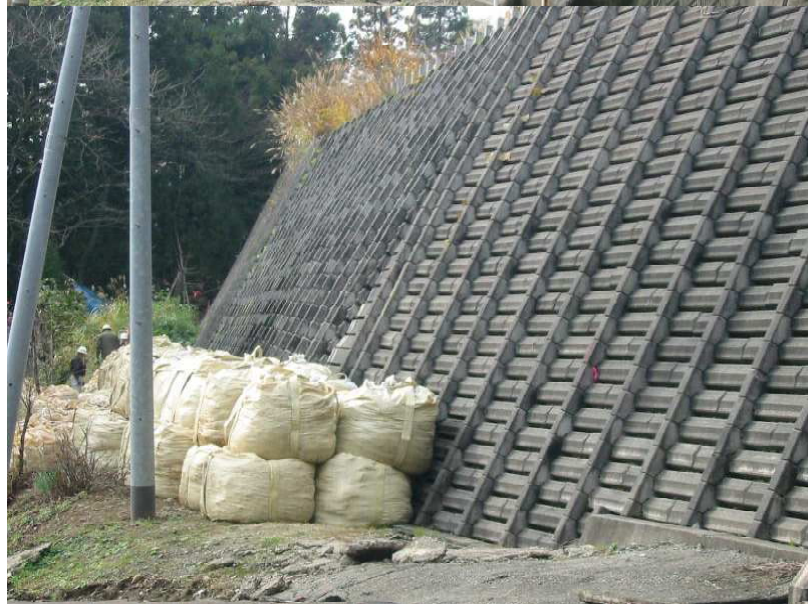
奥の壁面がはらんでおり、トン袋により応急処置を施しているが、極めて危険な状態である。

井桁ブロック積みの壁体は、構造的に遊びが無い構造であることから、局所的な応力が部材に集中して破損した場合、ここが構造物全体の弱点となり、ここからはらみ出しが生じたものと推定される。
